**Informe nº. 181871**

ASUNTO: Informe: primera inspección a la recepción del motor INDAR tipo 560 SB nº de 500 KW – 1500 rpm 440 V- 1200 A Ext.: 130 V 12A

ASUNTO: Informe: pruebas a la expedición del motor INDAR tipo 560 SB nº de 500 KW – 1500 rpm 440 V- 1200 A Ext.: 130 V 12A

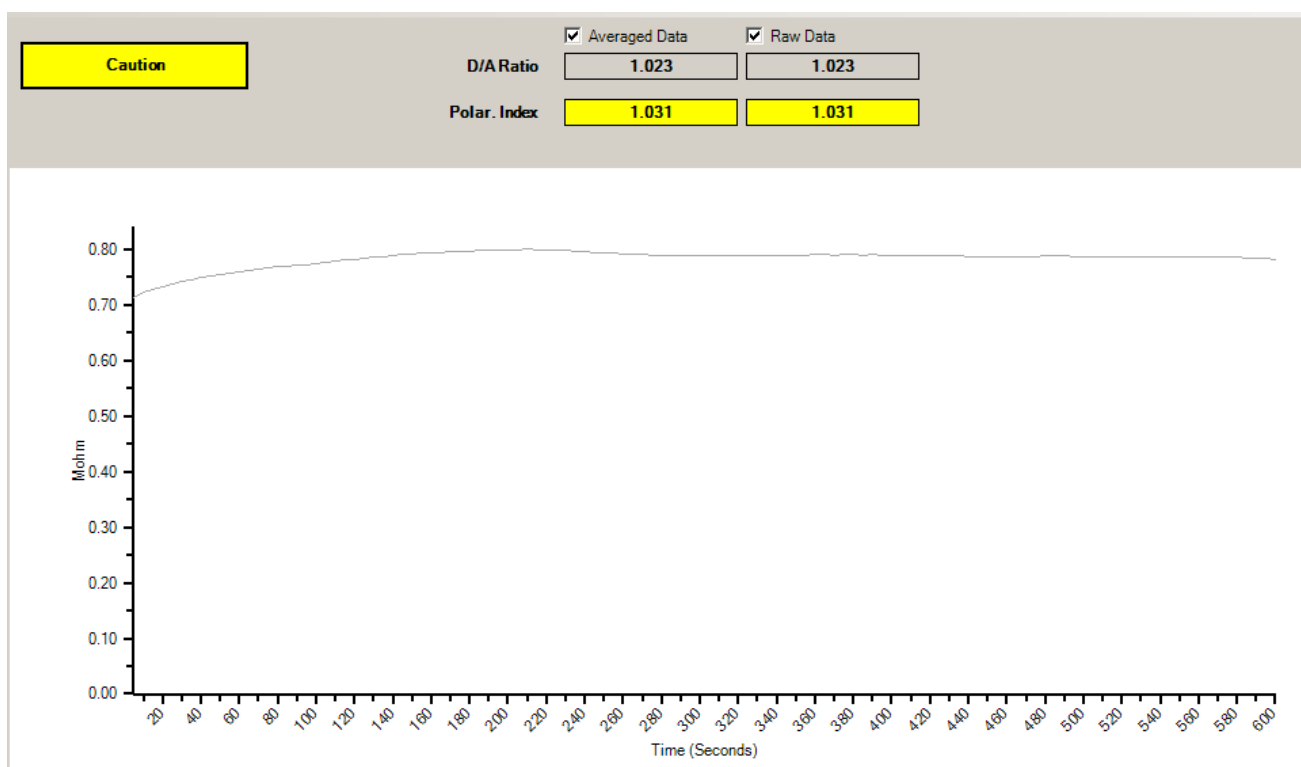
Prueba de polarización inducido A-H:

El indicador de polarización ratio del aislamiento obtenido a los 10 minutos con respecto al minuto, es bajo Este valor lo correcto sería que fuera superior a 2, por debajo de 1 se considera peligroso.

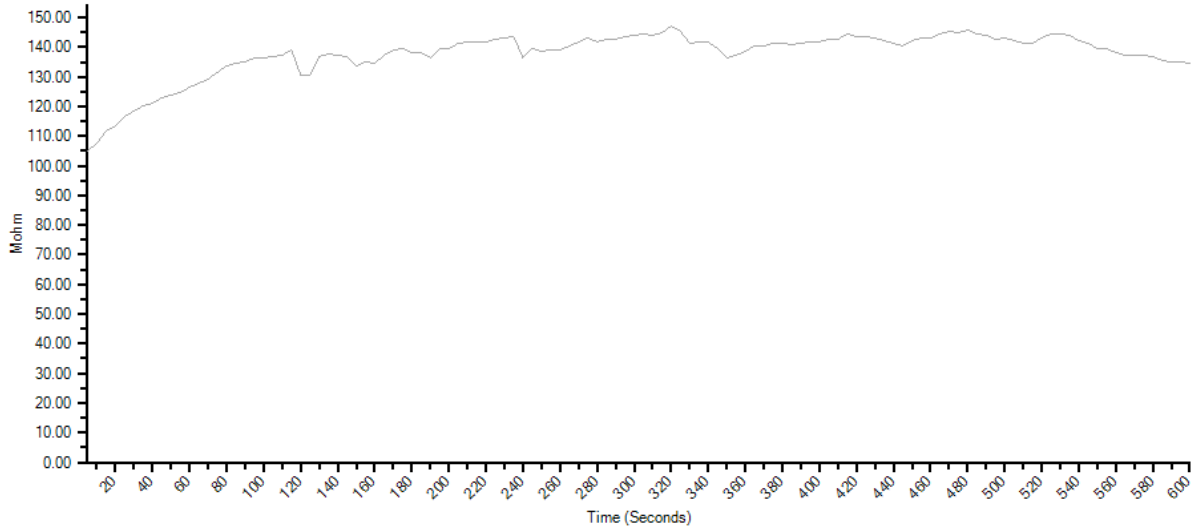
## Prueba de polarización excitación:

El indicador de polarización ratio del aislamiento obtenido a los 10 minutos con respecto al minuto, es bajo. Este valor lo correcto sería que fuera superior a 2, por debajo de 1 se considera peligroso.

<b>Caution</b>	<input checked="" type="checkbox"/> Averaged Data	<input checked="" type="checkbox"/> Raw Data	
	D/A Ratio	1.069	1.069
	Polar. Index	1.066	1.066

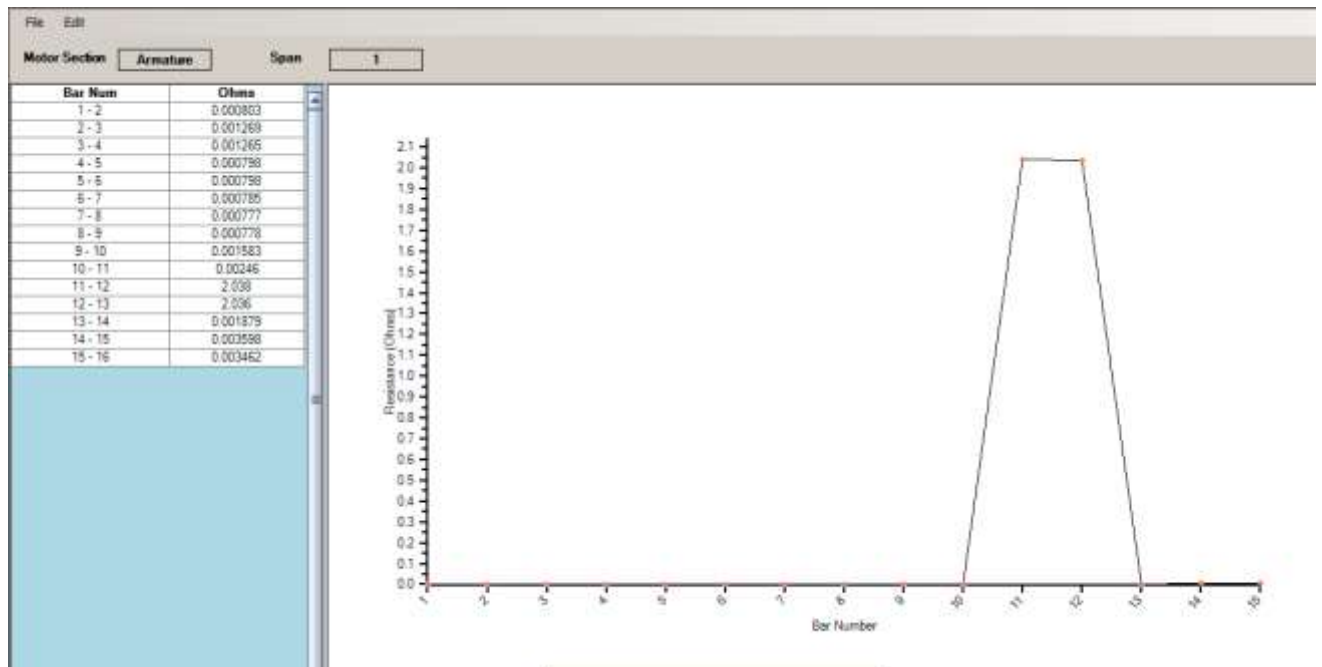
En los puntos, donde se midió las cdt's anómalas se verifica la resistencia mili-ohmétrica con el equipo de PDMA obteniendo los valores siguientes:

En los puntos 11-12 y 12-13, se dispara el valor de resistencia.

Dedución, estamos frente a un caso de circuito abierto del inducido, todo apunta a banderas de conexión rotas.

- Limpieza de bobinado con detergente neutro y agua, secado en horno, verificación del aislamiento tras la limpieza y secado en horno
- Desoldar banderas de conexiones del colector,
- Verificar bobinado una vez desconectado del colector rehacer banderas.
- Extraer conos del colector, rehacer micas de aislamiento.
- Se intentara aprovechar el bobinado, pero hasta no estar realizadas las operaciones de desoldado, extracción de conos del colector y verificación posterior, no se puede asegurar

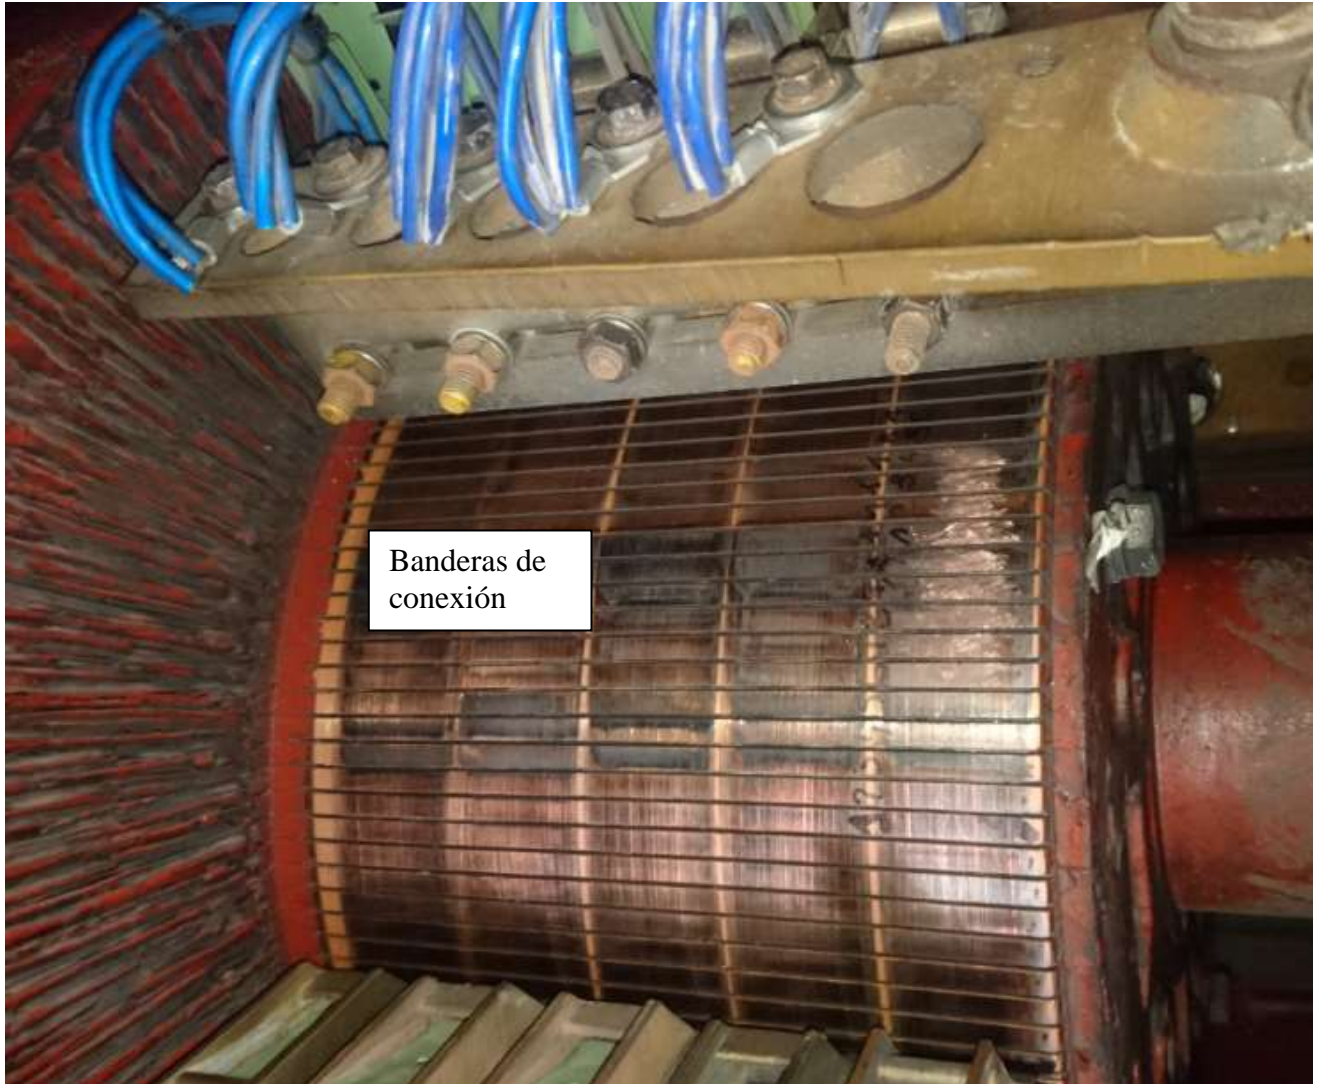
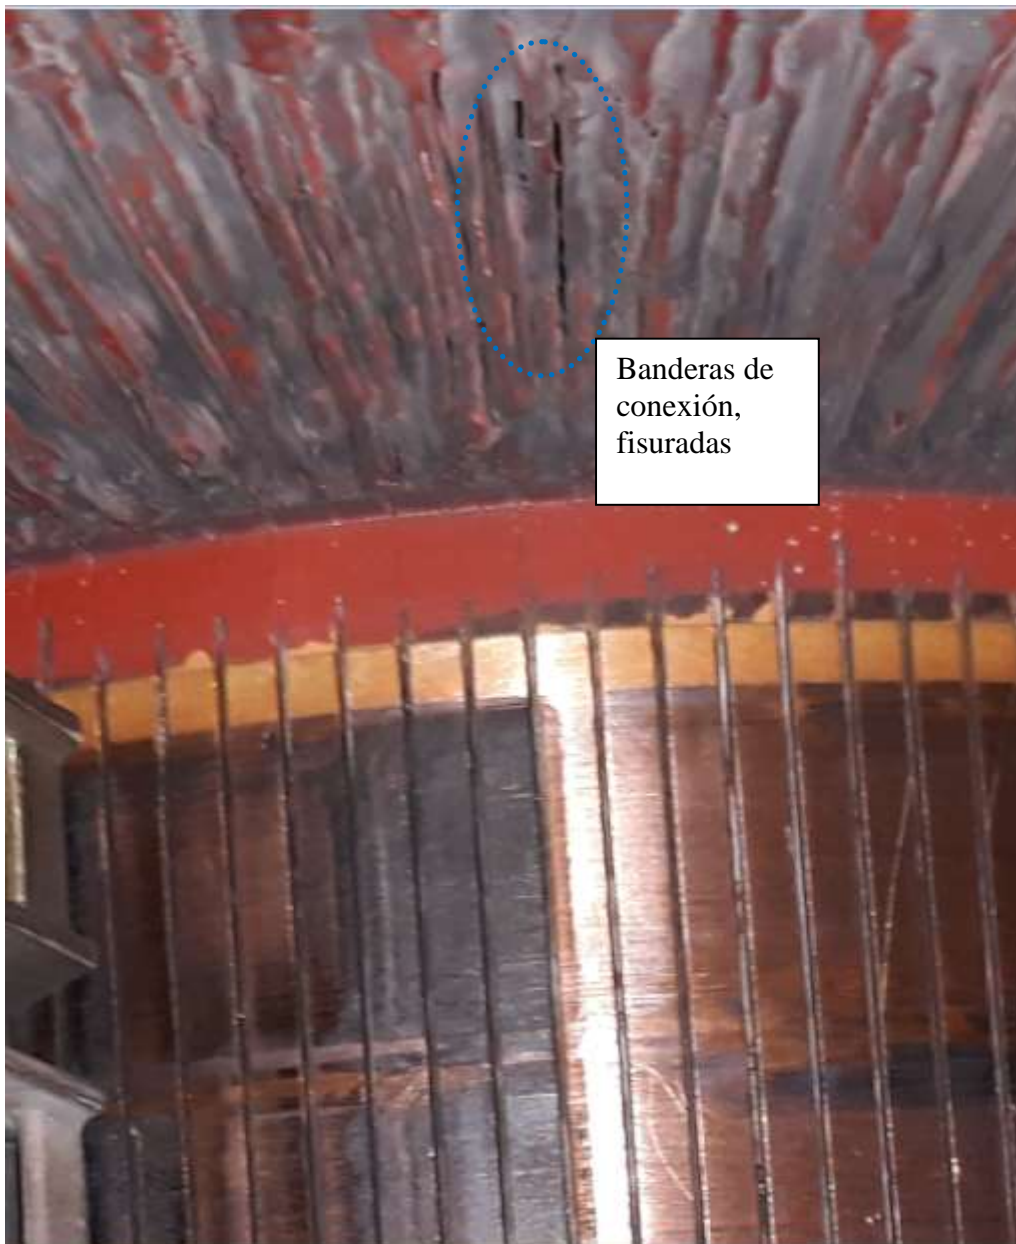
Se verifica también la superficie del colector en la zona más cercana a las soldaduras, donde no ha trabajado las escobillas, no existe patina, a efectos de verificar el posible expansionamiento del colector.

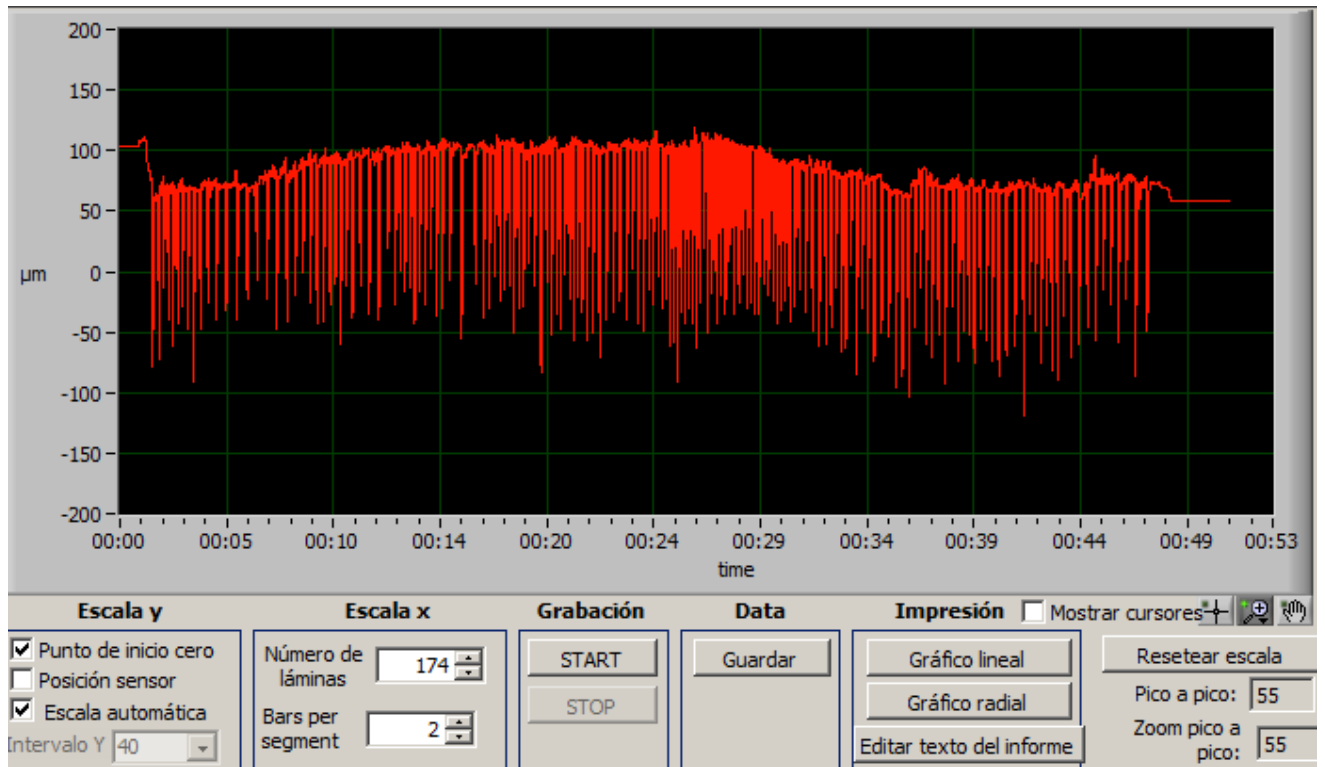
Gráfico 1, Verificación de la superficie del colector, sobre la parte de colector donde no pasa la escobilla, parte más cercana a las banderas del colector.

El colector presenta una excentricidad de  $55\ \mu\text{m}$  (5,5 centésimas de milímetro). Y un salto máximo de delga a delga nº 164 y nº 165 de  $22\ \mu\text{m}$  (2,2 centésimas)

A nuestro entender existe un cierto expansionamiento de las delgas, por envejecimiento de las micas del colector, falta de compacticidad, pero el problema principal se debe a la apertura eléctrica, del circuito, que apunta a rotura de la bandera de conexión.

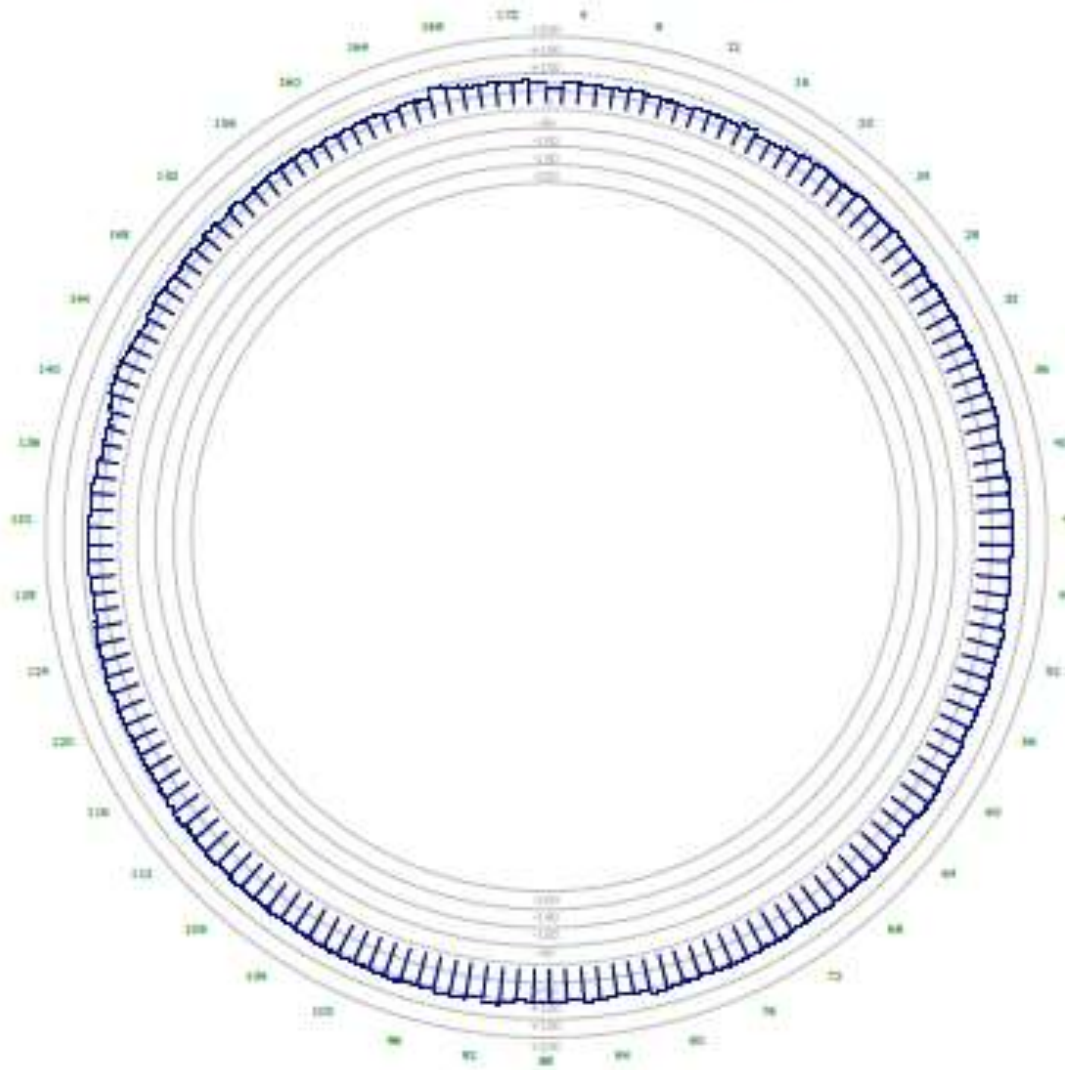
Módulo Fuen. patina 21-09-2018-4º MEDICION

Fecha y hora: 21/09/2018 18:04	Pico a pico: 85 µm (1,89)	Distancia: 22 µm a 164-165	Distancia: 4 µm
Barra/segment: 2 (164,165)	Peak-to-Peak: 22 µm (164,165)	Max. RTI: 22 µm a 164-165

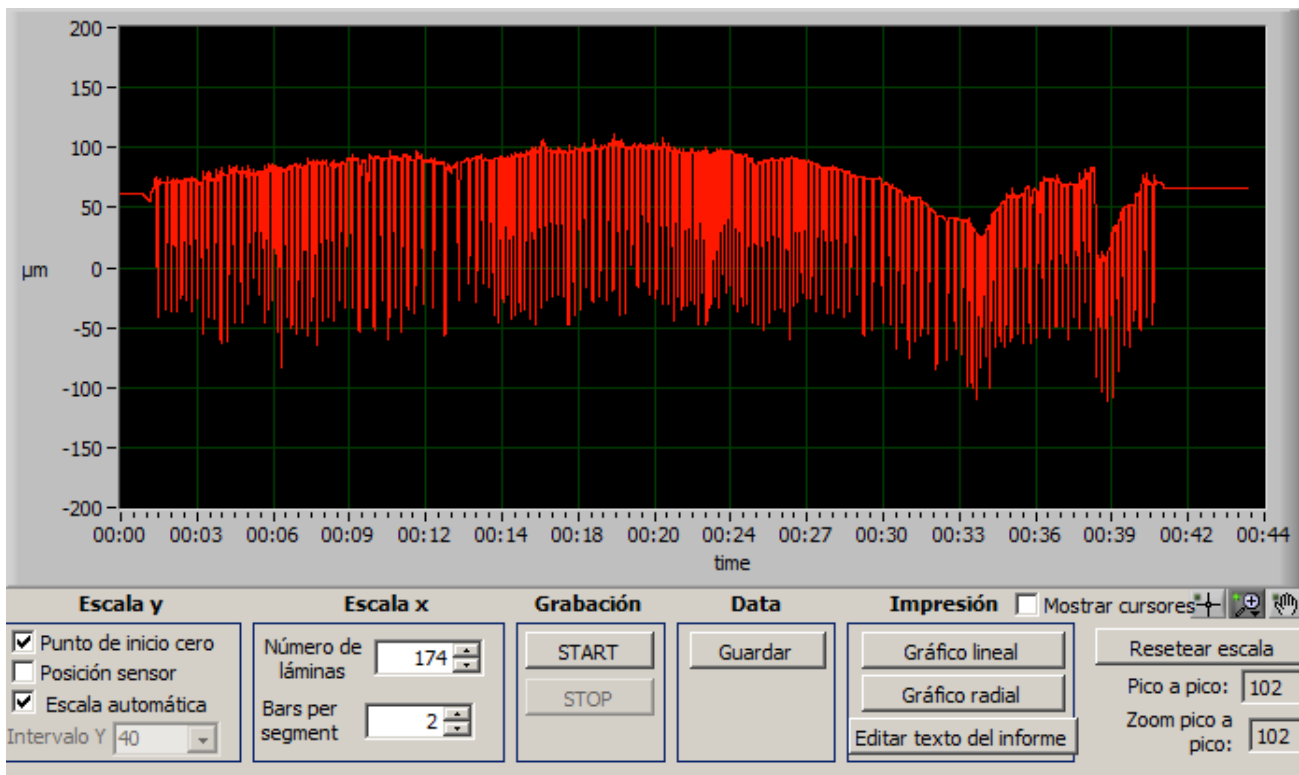
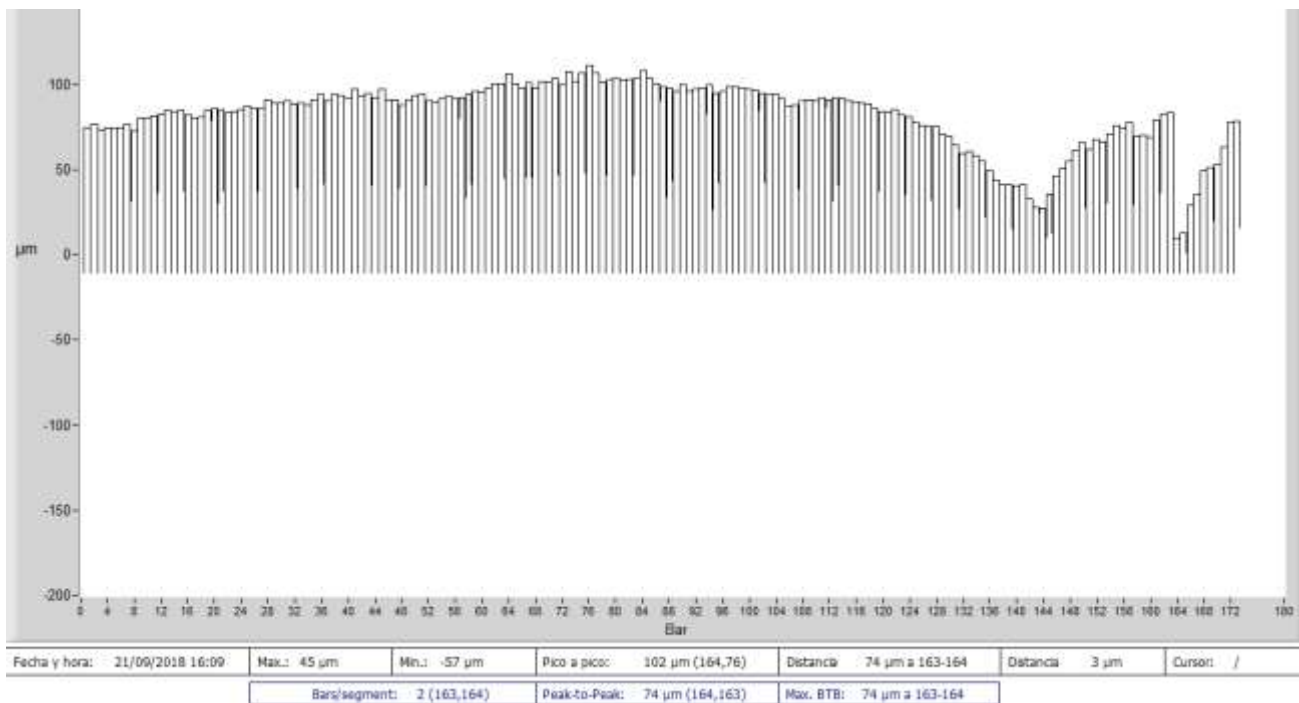
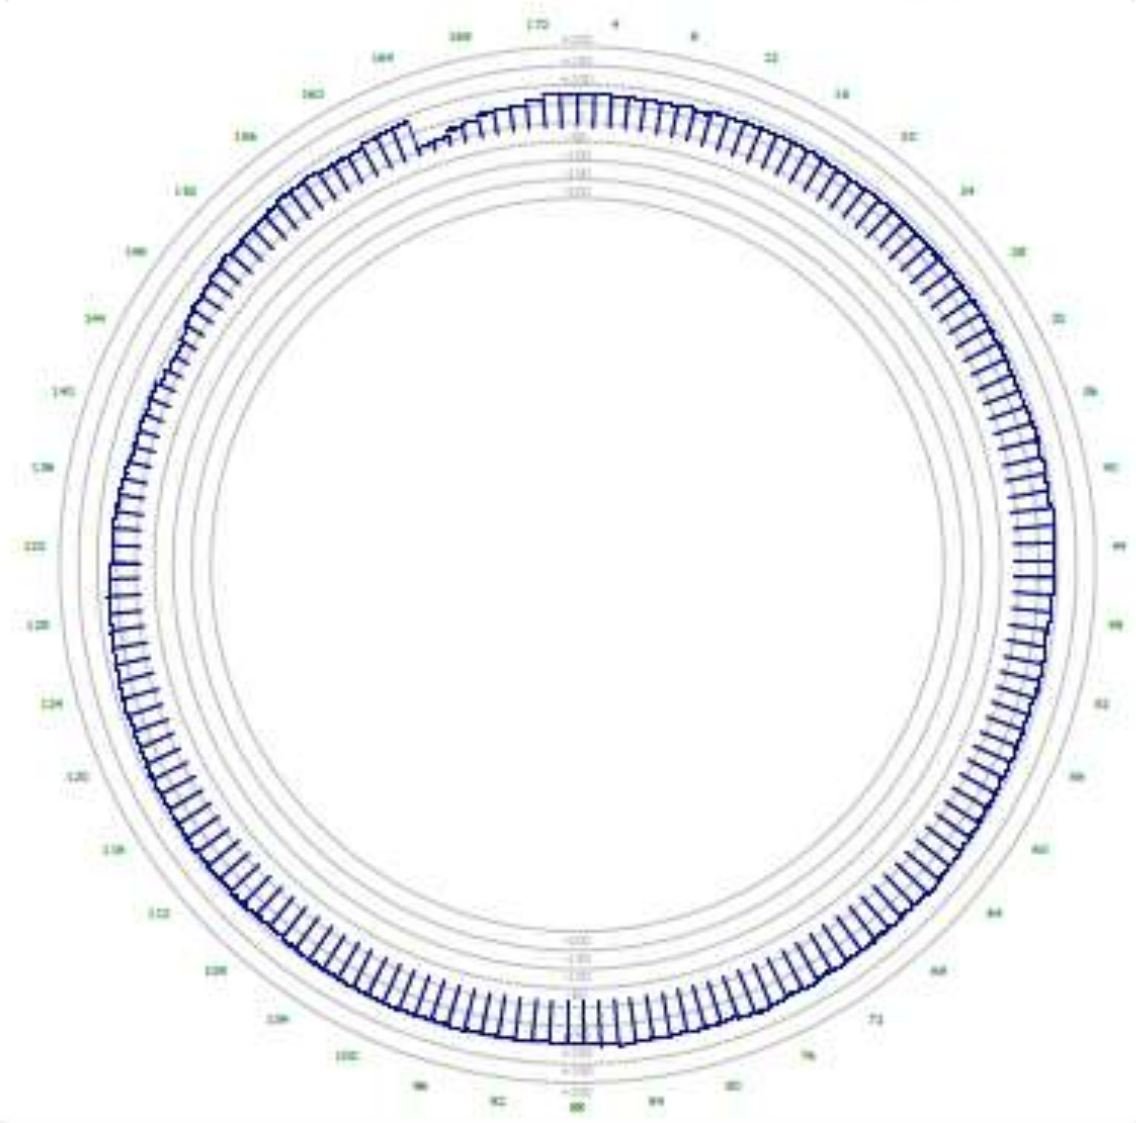
# VERIFICACION SOBRE LA PATINA:

Fecha y hora: 21/09/2018 16:09	Pico a pico: 182 µm (164,76)	Distancia: 74 µm a 162-164	Distancia: 3 µm
Bar/segmento: 2 (163,164)	Peak-to-Peak: 74 µm (164,163)	Max. RTE: 74 µm a 162-164

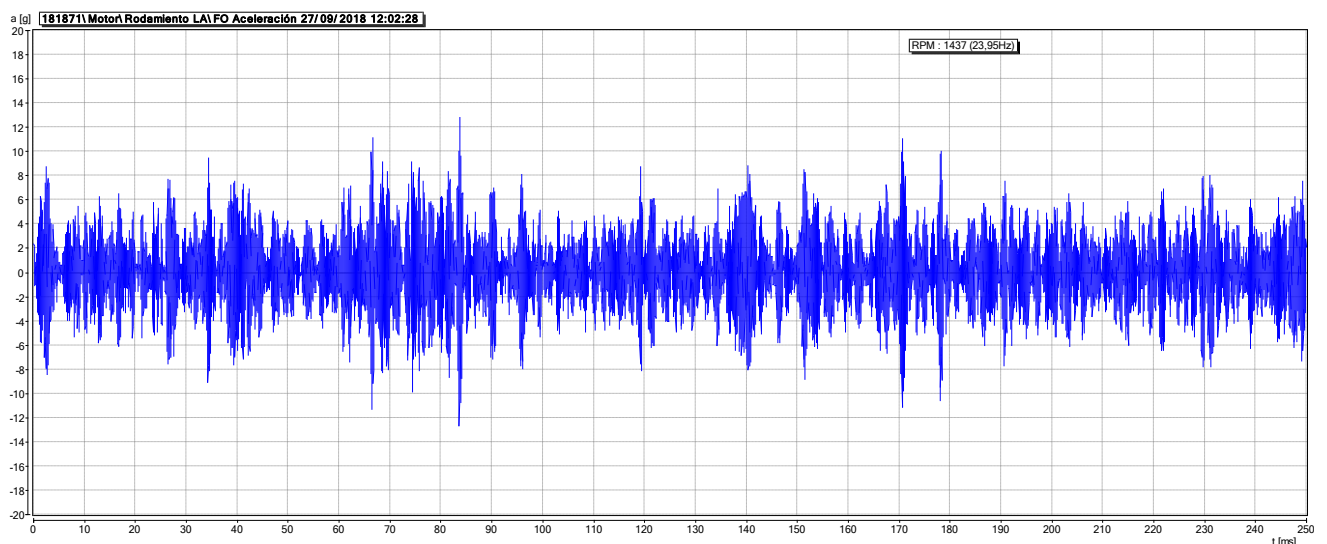
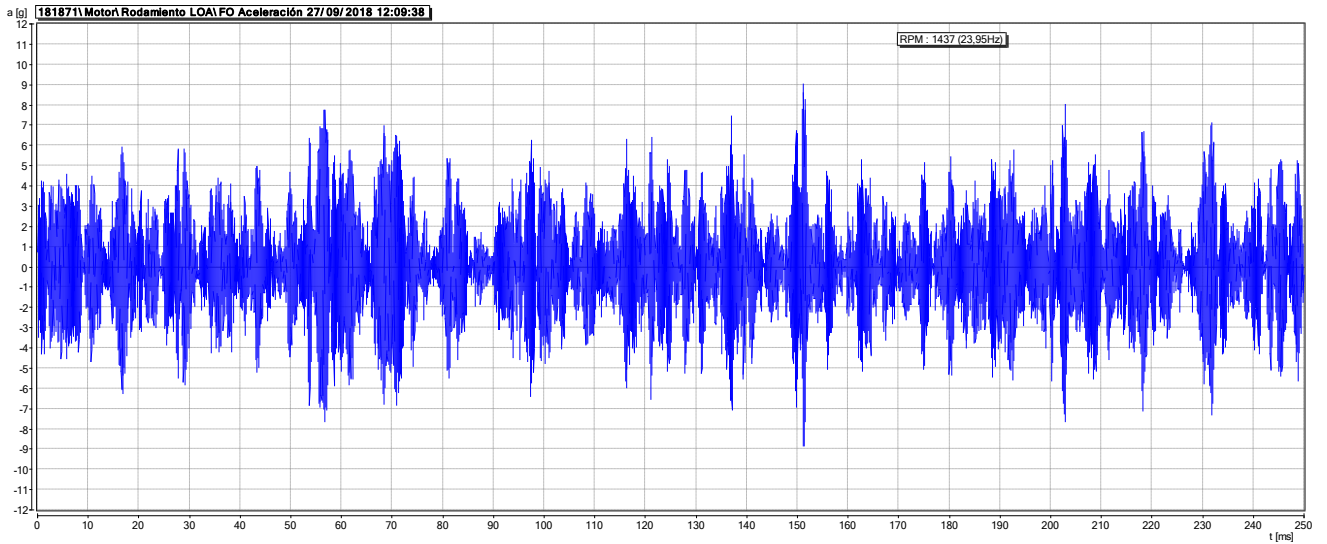
Grafico 4 Forma de onda del rodamiento lado NDE

En el análisis de vibraciones las anomalías son rodamientos con valores de aceleración altos  
Por lo demás no apreciamos otras incidencias destacables.

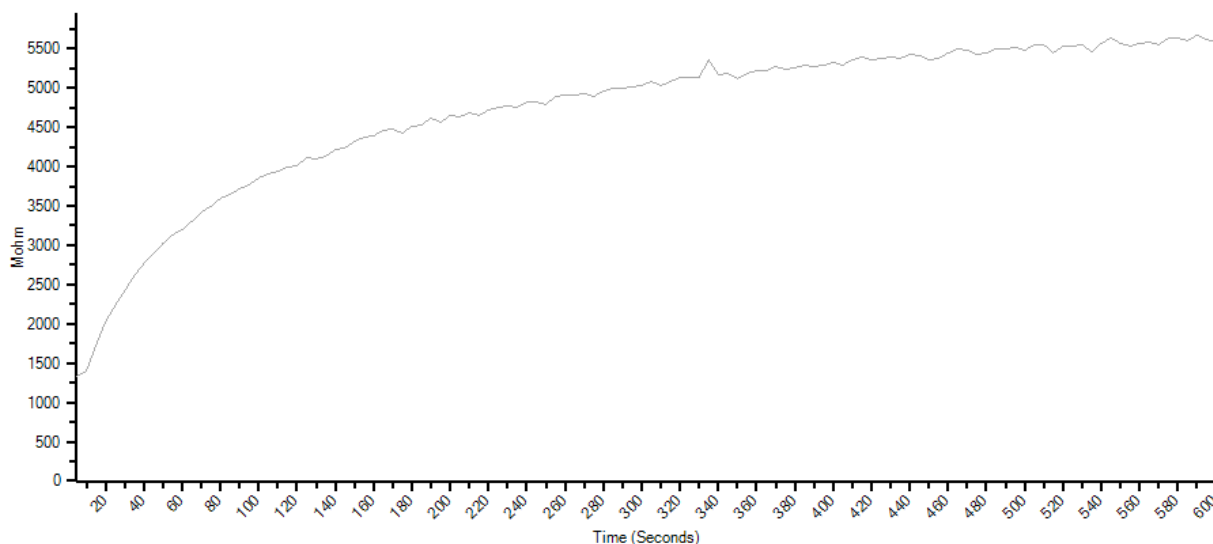
Grafico 1

El indicador de polarización ratio del aislamiento obtenido a los 10 minutos con respecto al minuto, es bajo Este valor lo correcto sería que fuera superior a 1,5 para clase B y de 2 para clase F, por debajo de 1 se considera peligroso.

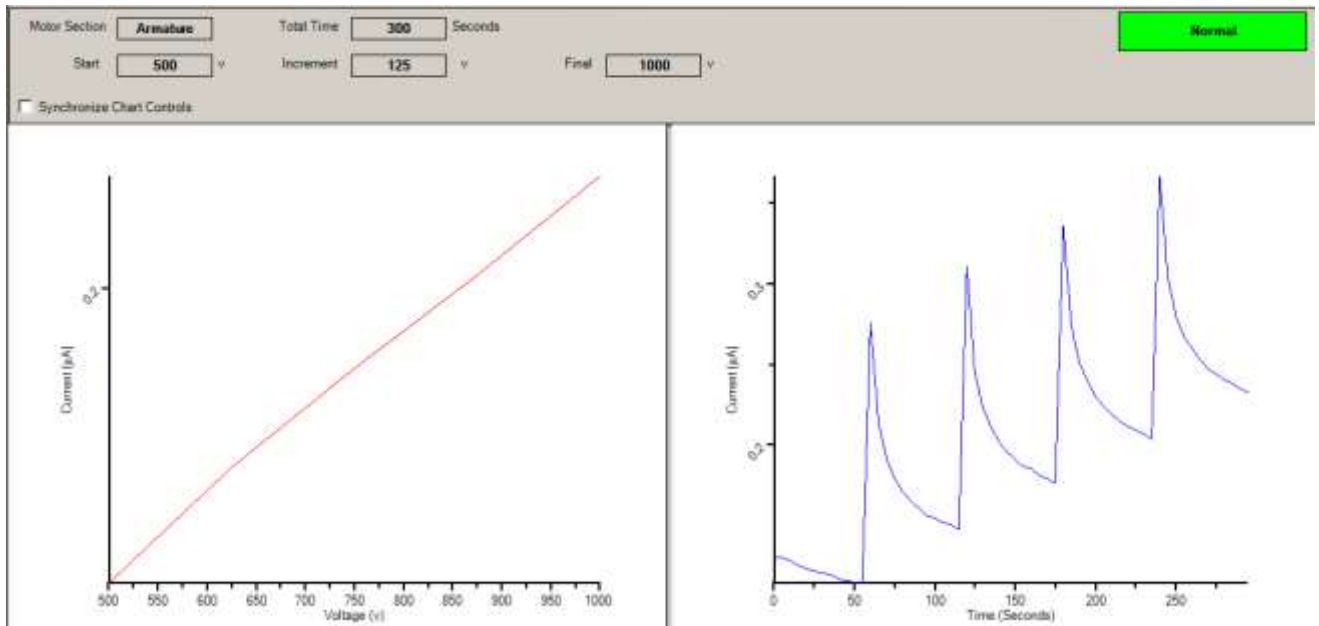
Grafico 2 prueba superada con buen resultado

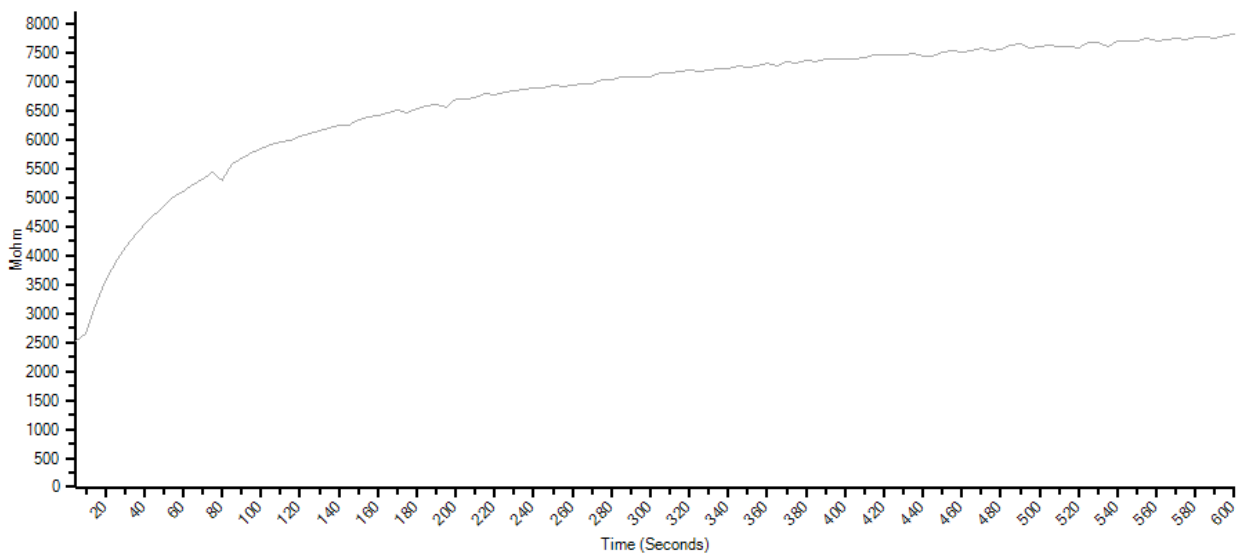
Grafico 3

El indicador de polarización ratio del aislamiento obtenido a los 10 minutos con respecto al minuto, es bajo. Este valor lo correcto sería que fuera superior a 1,5 para clase B y de 2 para clase F, por debajo de 1 se considera peligroso.

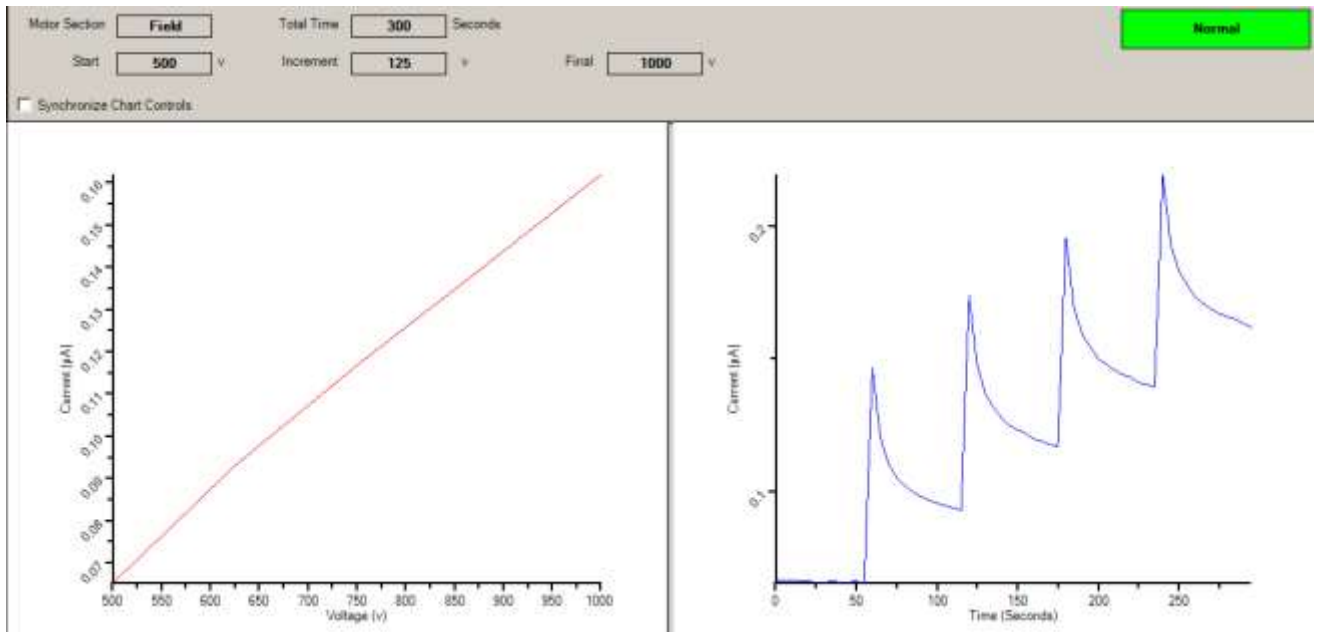
**Grafico 4 prueba superada con buen resultado**

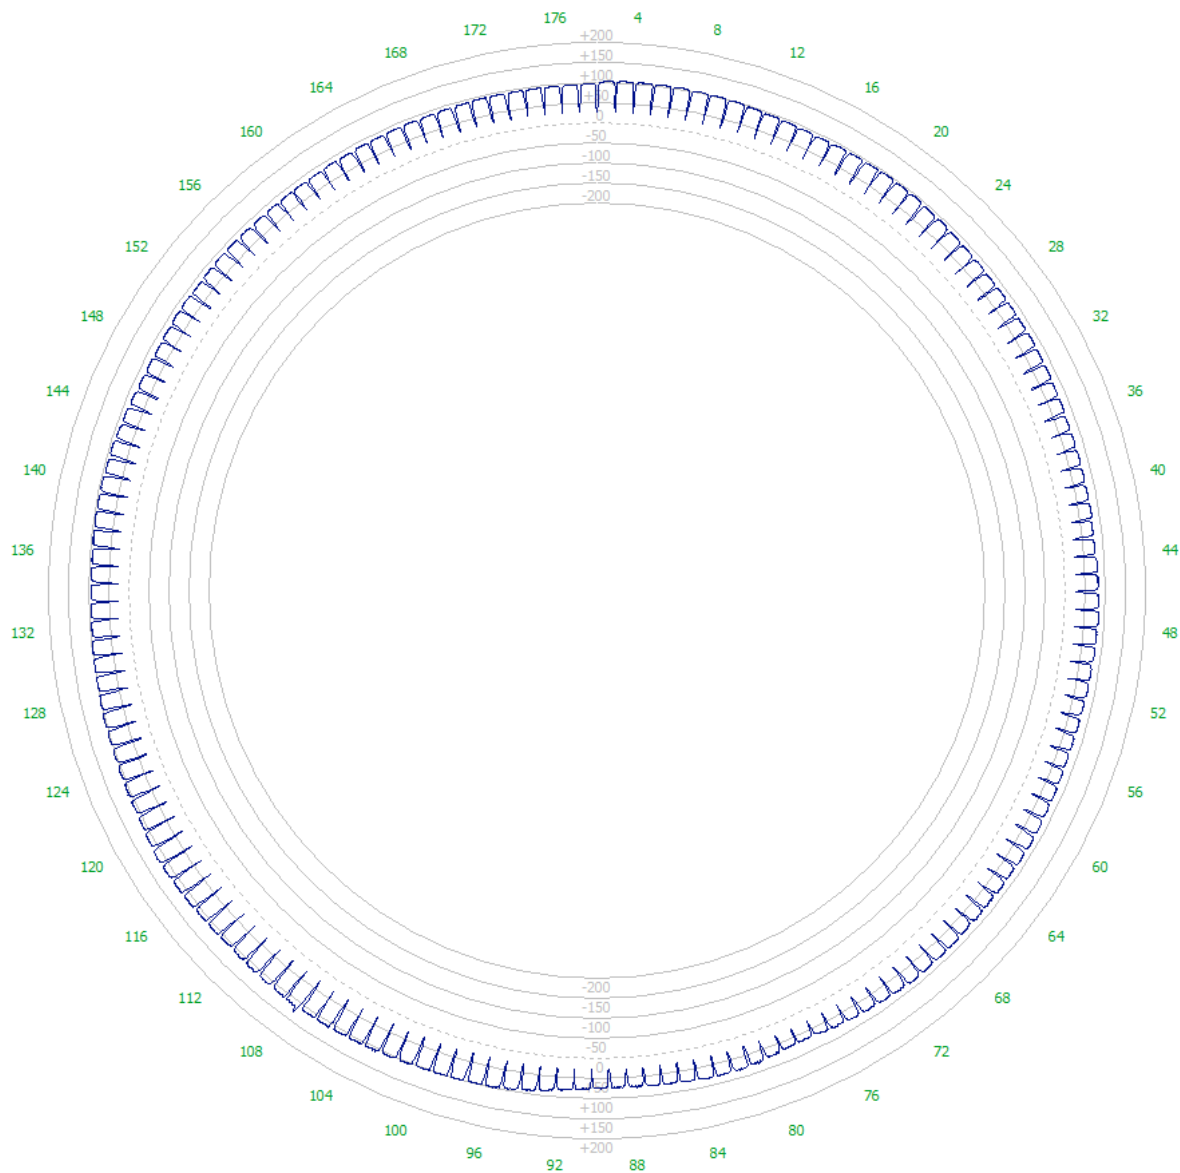
Medicion con el nuevo colector, antes de rodaje

El colector presenta una excentricidad de 60  $\mu\text{m}$  (6,0 centésimas de milímetro). Y un salto máximo de delga a delga nº 104 y nº 105 de 16  $\mu\text{m}$  (1,6 centésimas)

Fecha y hora: 15/02/2019 11:33	Pico a pico: 60 $\mu\text{m}$ (75,105)	Distancia 16 $\mu\text{m}$ a 104-105	Distancia 2 $\mu\text{m}$
Bars/segment: 2 (104,105)	Peak-to-Peak: 16 $\mu\text{m}$ (104,105)	Max. BTB: 16 $\mu\text{m}$ a 104-105

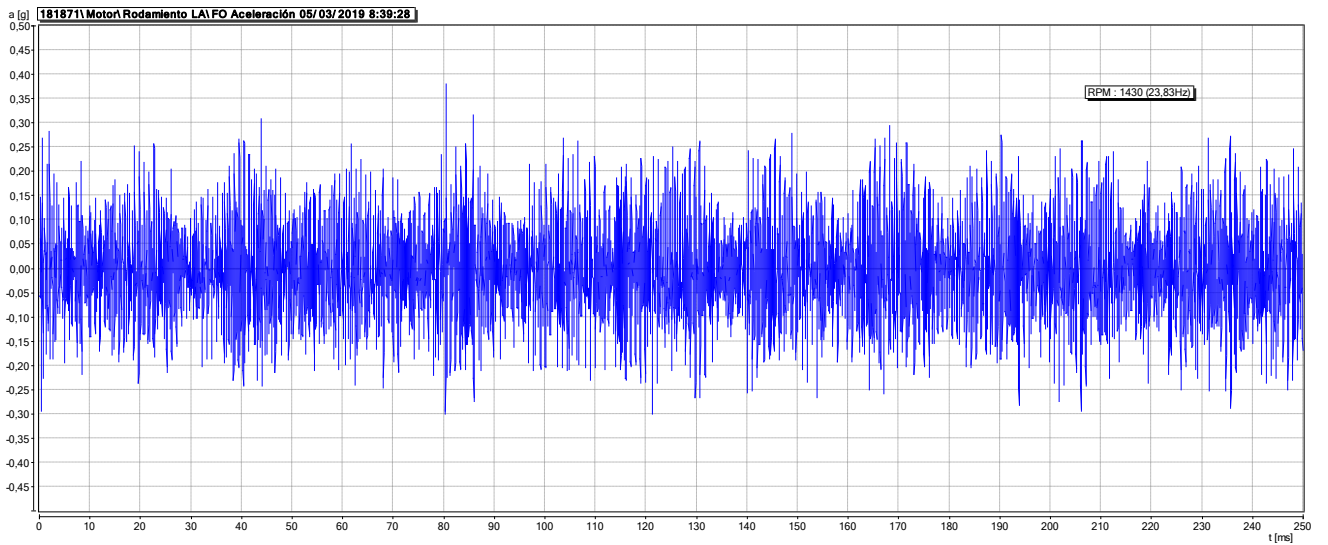
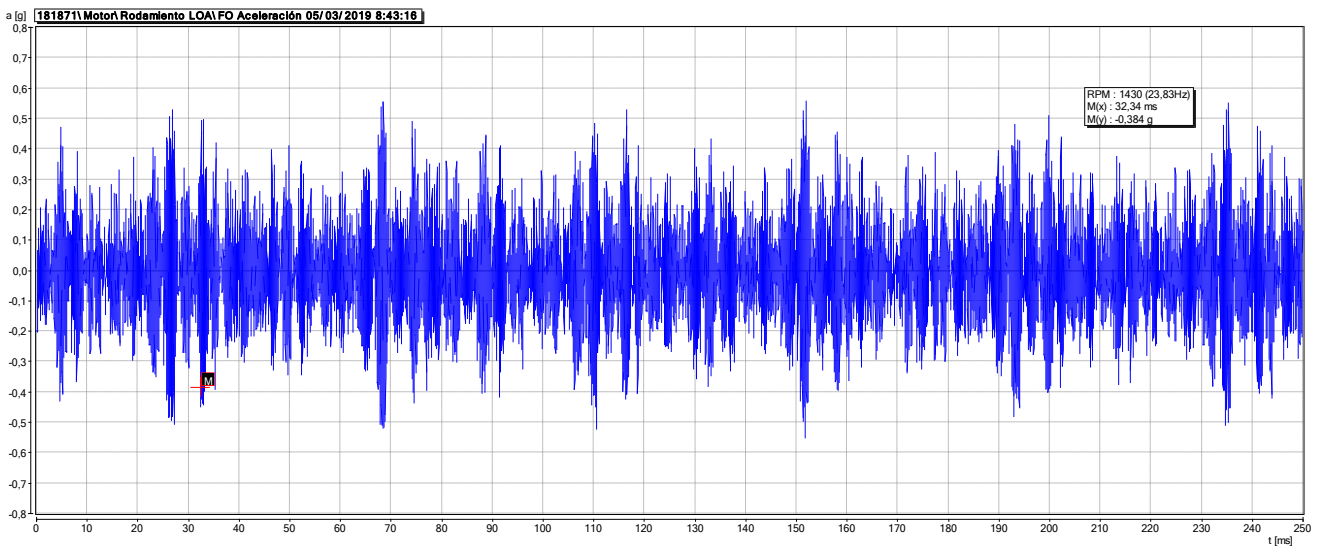
Las formas de onda de la aceleración de los rodamientos, entregan, niveles bajos, sin patologías.

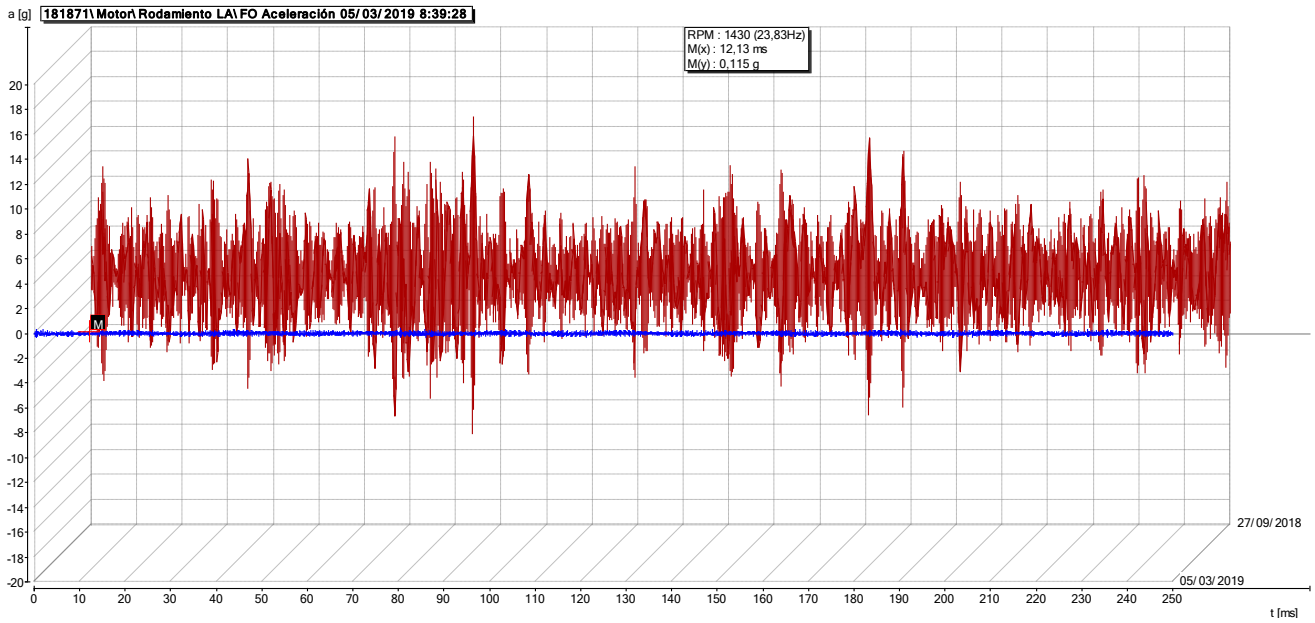
Grafico 7 Forma de onda del rodamiento lado DE, la azul la actual la roja a la entrada de recepción

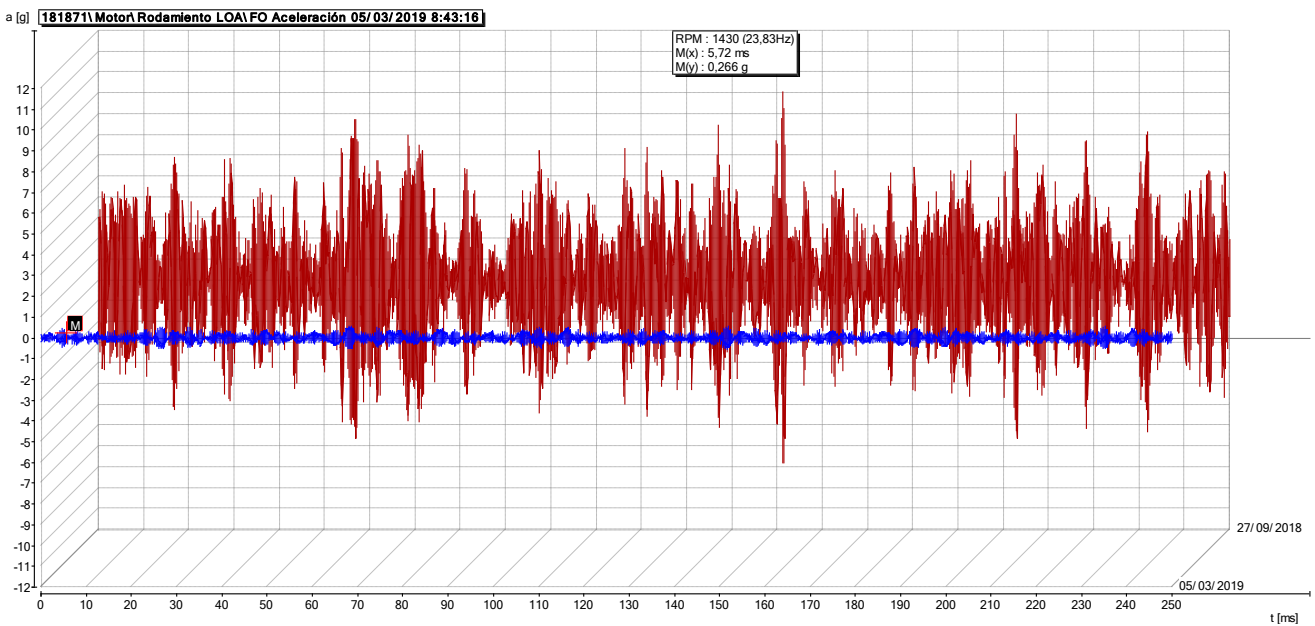
Grafico 8 Forma de onda del rodamiento lado NDE
