MOTRONIC

INFORME REPARACIÓN TALLER

Se trata de un motor de corriente alterna de rotor bobinado del fabricante SIEMENS modelo 1RS5 504-4 posición de montaje B3 con número de serie 1453675 clasificado IP23 con los siguientes datos electromecánicos: 6.000V Y 50Hz 710kW 84A 1.475rpm, los datos del rotor corresponden a 750V 570A. El rodamiento lado acople corresponde a un NU224 C3 y en el lado opuesto monta un NU222 C3 + 6222 C4.

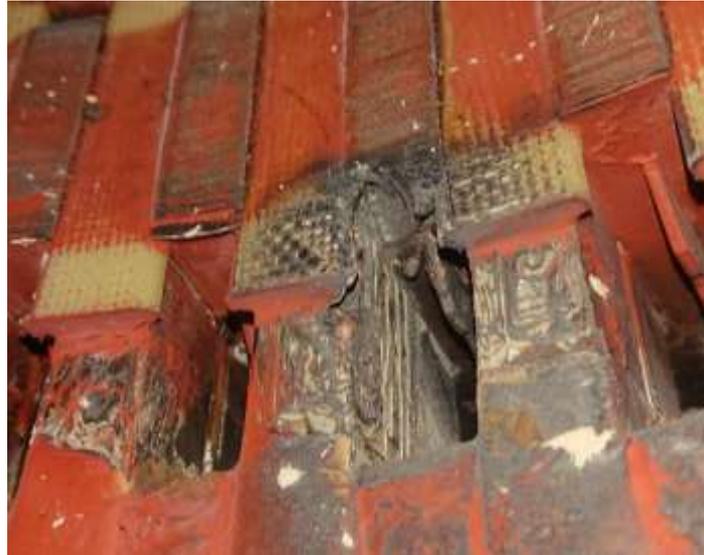
Figura 1 Fotografía de la avería

La avería es un cortocircuito en la salida de una ranura, siendo necesario una rebobinado completo del estátor, tal como se puede apreciar en la siguiente fotografía. El resultado de la prueba de aislamiento es directo a masa.

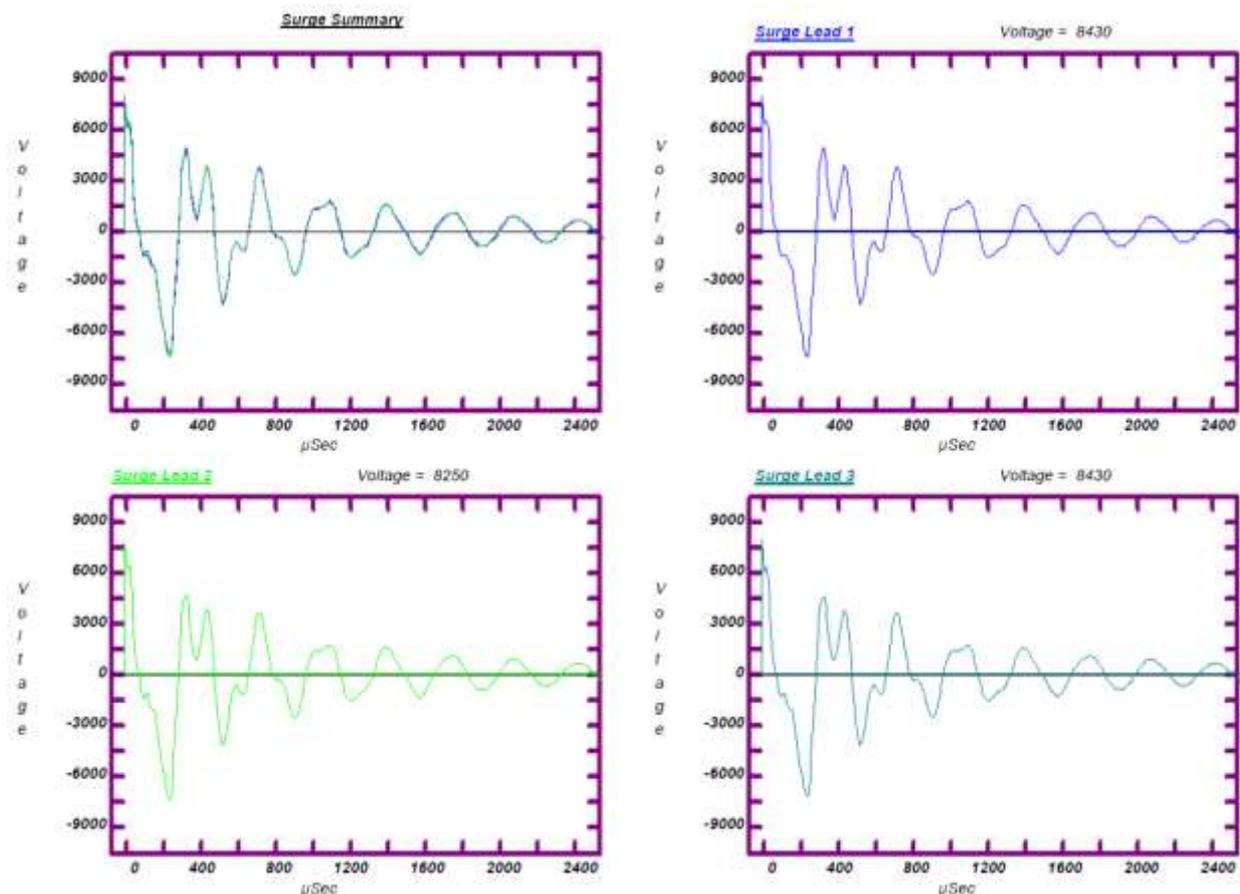
Figura 2 Surge Test en estátor entre fases

Ya con el motor montado se llevan a cabo todas las pruebas estáticas de protocolo. Para la medición del estátor se pone en cortocircuito las 3 fases del rotor.

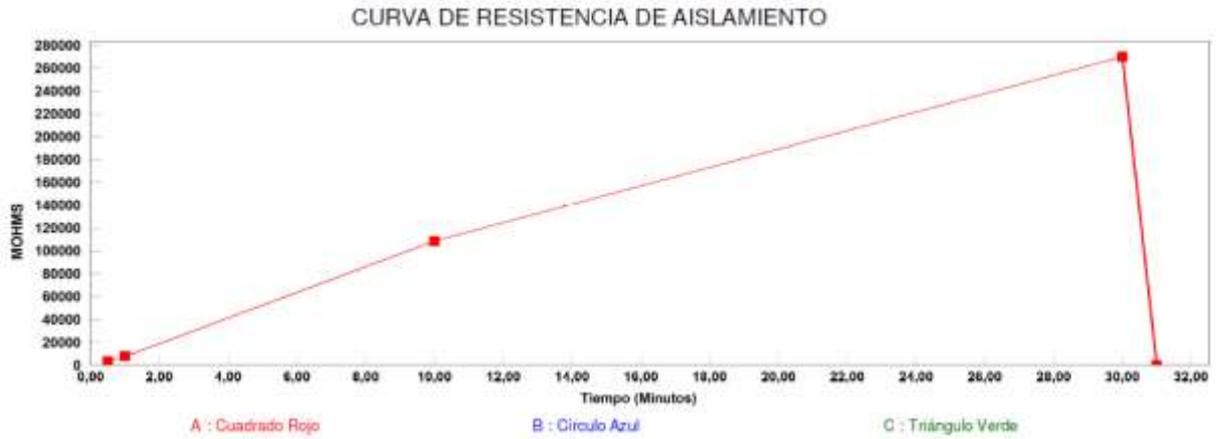
MOTOR / GENERADOR								
A			B			C		
Tiempo (Minutos)	LECTURA (Mohms)	Corriente Ua	Tiempo (Minutos)	LECTURA (Mohms)	Corriente Ua	Tiempo (Minutos)	LECTURA (Mohms)	Corriente Ua
0,50	3.510,00	1,45000						
1,00	9.020,00	0,63600						
10,00	108.600,0	0,04690						
30,00	270.000,0	0,01890						
31,00	0,00	0,61600

Figura 4 Prueba Descarga Dieléctrica DD = 1,21 (OK) y 100nF de capacidad

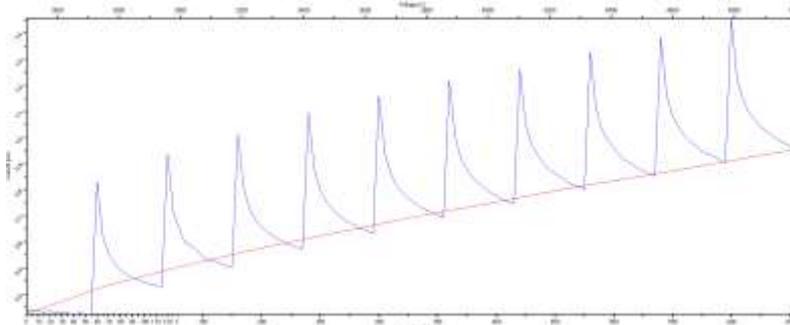
Figura 6 Tensión por Pasos Estator

Parámetro	Valor	Correcto	Aviso	Alarma	Descripción del parámetro
R ²	0,98	> 0,95	> 0,90	< 0,90	Linealidad de tensión y corriente de fuga
Forma	Correcta	-	-	-	Evaluación del patrón que presenta la prueba

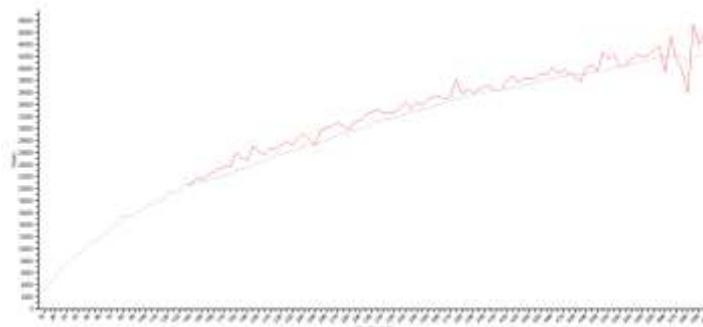
Figura 7 Curva de Polarización Rotor

Parámetro	Valor	Correcto	Aviso	Alarma	Descripción del parámetro
IP	3,53	> 2,00	> 1,00	< 1,00	Índice de Polarización
DA	1,63	> 1,40	> 1,00	< 1,00	Índice de Absorción Dieléctrica
Forma	Correcta	-	-	-	Evaluación del patrón que presenta la prueba

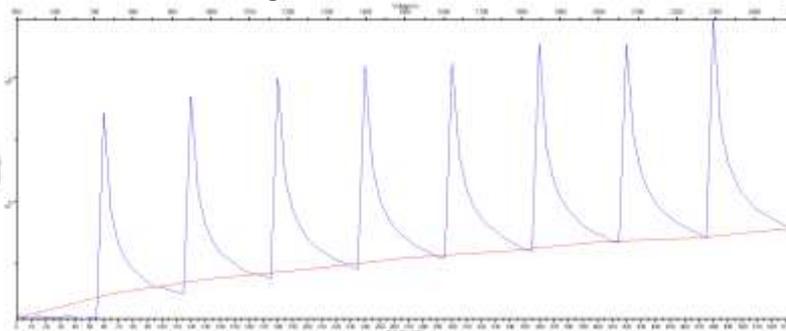
Figura 8 Tensión por Pasos Rotor

Parámetro	Valor	Correcto	Aviso	Alarma	Descripción del parámetro
R ²	1,00	> 0,95	> 0,90	< 0,90	Linealidad de tensión y corriente de fuga
Forma	Correcta	-	-	-	Evaluación del patrón que presenta la prueba

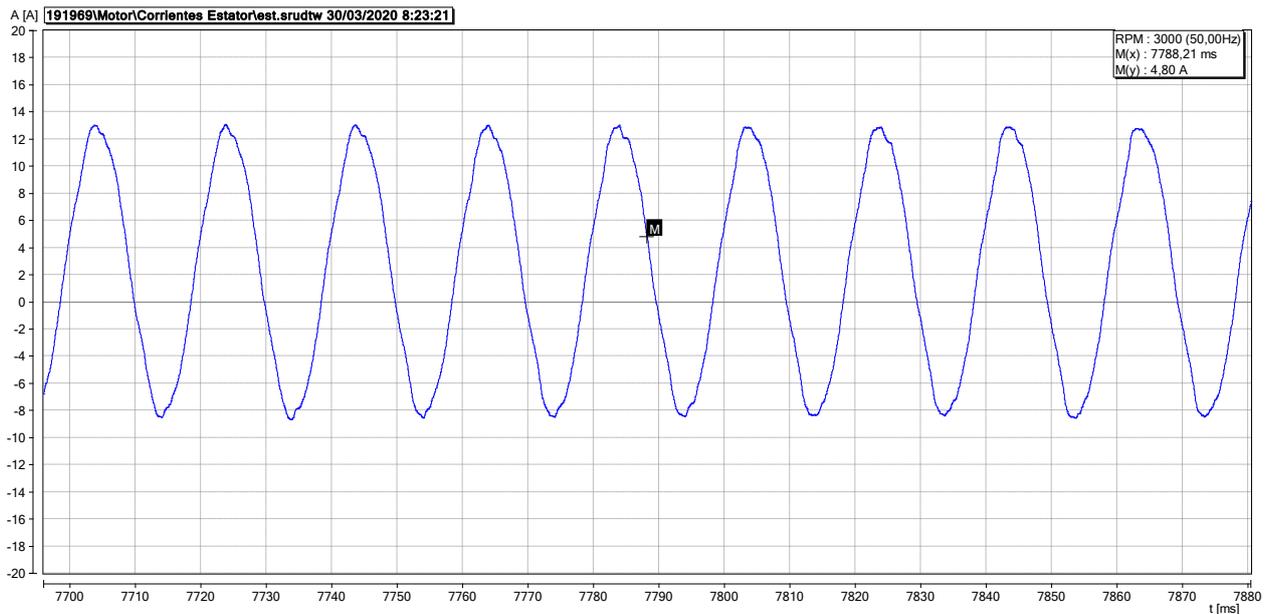
Figura 9 Frecuencia Estática de 50,21Hz

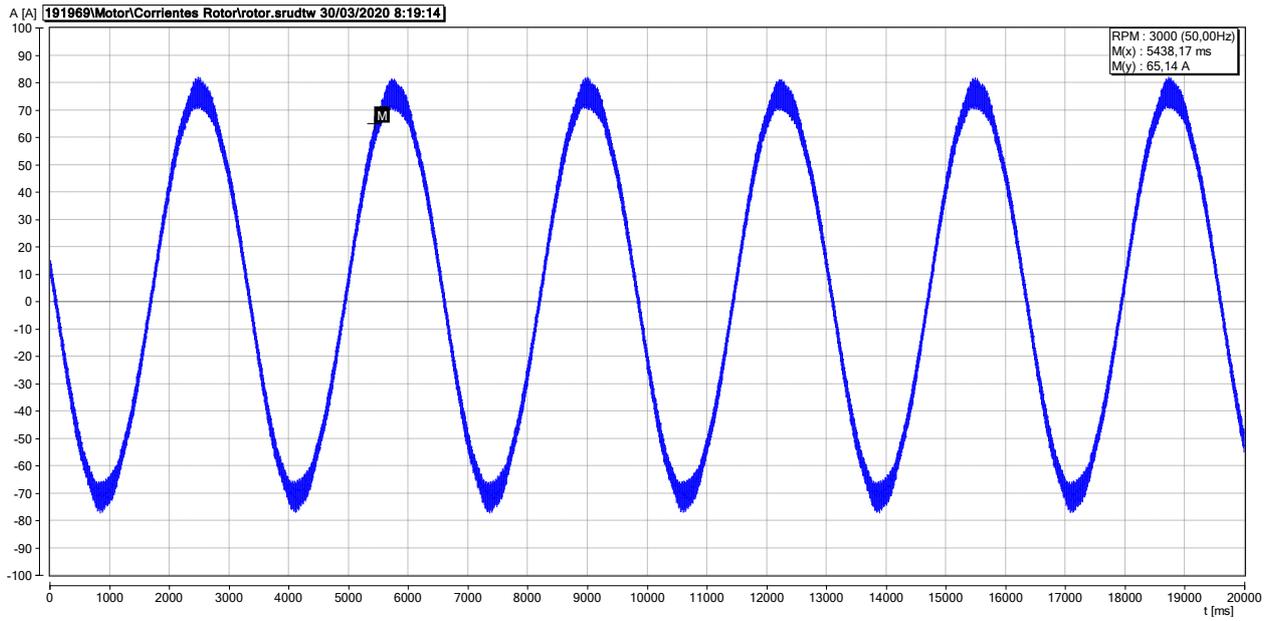
Figura 10 Frecuencia rotórica de 0,3Hz, equivalente a una velocidad de giro de 1.497,3rpm

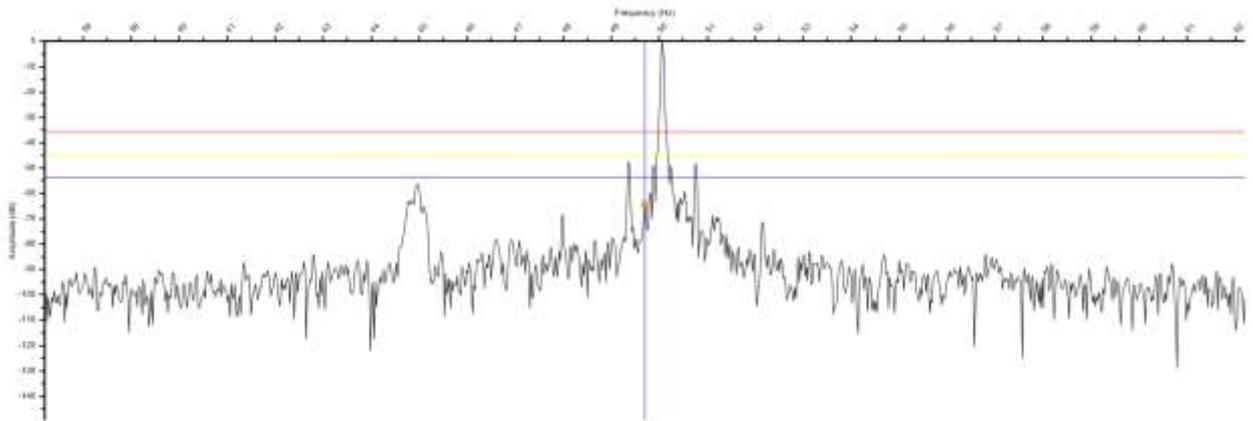
Figura 11 Evaluación del Rotor

Parámetro	Valor	Correcto	Aviso	Alarma	Descripción del parámetro
F_L / F_P	64 dB	> 42 dB	> 36 dB	< 36 dB	Diferencia entre picos de frec. Línea y frec. Paso de polo
%I	0,5%	< 8%	< 10%	> 10%	Desequilibrio de Corriente con medida de 40 segundos

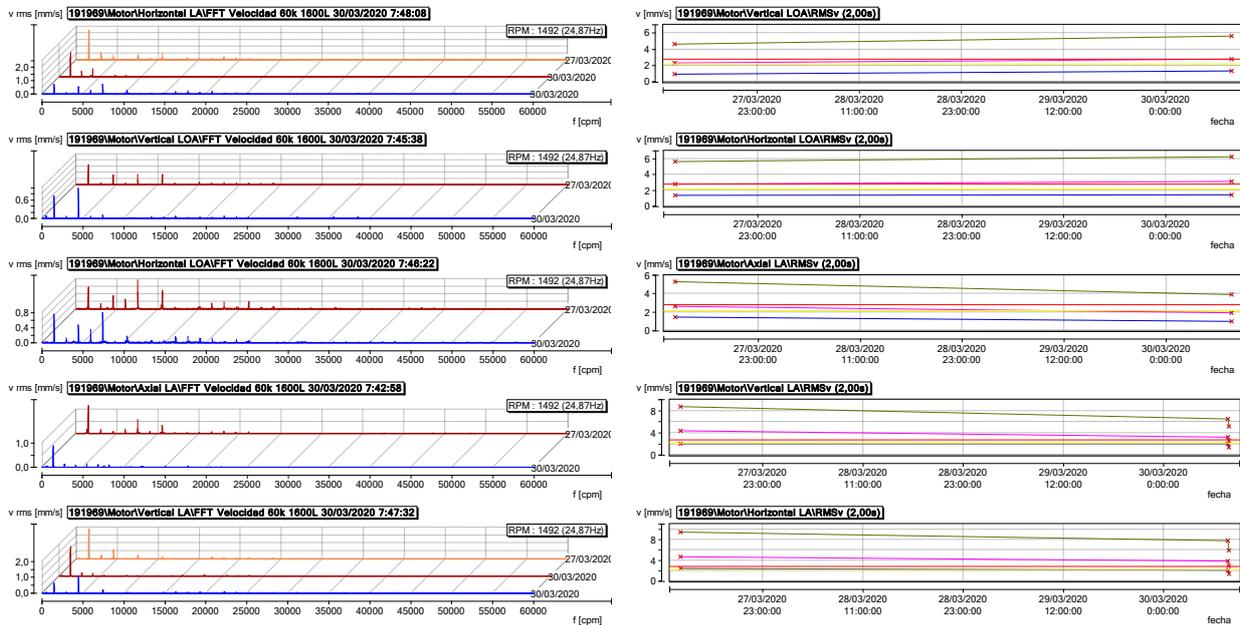
Figura 12 Análisis de Vibraciones del Motor

Parámetro	Valor	Correcto	Aviso	Alarma	Descripción del parámetro
VDE	1,4 mm/s	< 1,80 mm/s	> 2,80 mm/s	> 2,80 mm/s	Velocidad de Vibración en Vertical Lado Acople
HDE	1,4 mm/s	< 1,80 mm/s	> 2,80 mm/s	> 2,80 mm/s	Velocidad de Vibración en Horizontal Lado Acople
ADE	1,0 mm/s	< 1,80 mm/s	> 2,80 mm/s	> 2,80 mm/s	Velocidad de Vibración en Axial Lado Acople
VNDE	1,4 mm/s	< 1,80 mm/s	> 2,80 mm/s	> 2,80 mm/s	Velocidad de Vibración en Vertical Lado Opuesto
HNDE	1,4 mm/s	< 1,80 mm/s	> 2,80 mm/s	> 2,80 mm/s	Velocidad de Vibración en Horizontal Lado Opuesto
BDE SPM dBc	-5 dB	< 10 dB	> 10 dB	> 15 dB	Impulso de Choque Valle Rodamiento Lado Acople
BDE SPM dBm	22 dB	< 25 dB	> 25 dB	> 35 dB	Impulso de Choque Cresta Rodamiento Lado Acople
BDE RMSa	0,2 g	< 0,28 g	> 0,44 g	> 0,44 g	Aceleración en Rodamiento Lado Acople
BNDE SPM dBc	-5 dB	< 10 dB	> 10 dB	> 15 dB	Impulso de Choque Valle Rodamiento Lado Opuesto
BNDE SPM dBm	6 dB	< 25 dB	> 25 dB	> 35 dB	Impulso de Choque Cresta Rodamiento Lado Opuesto

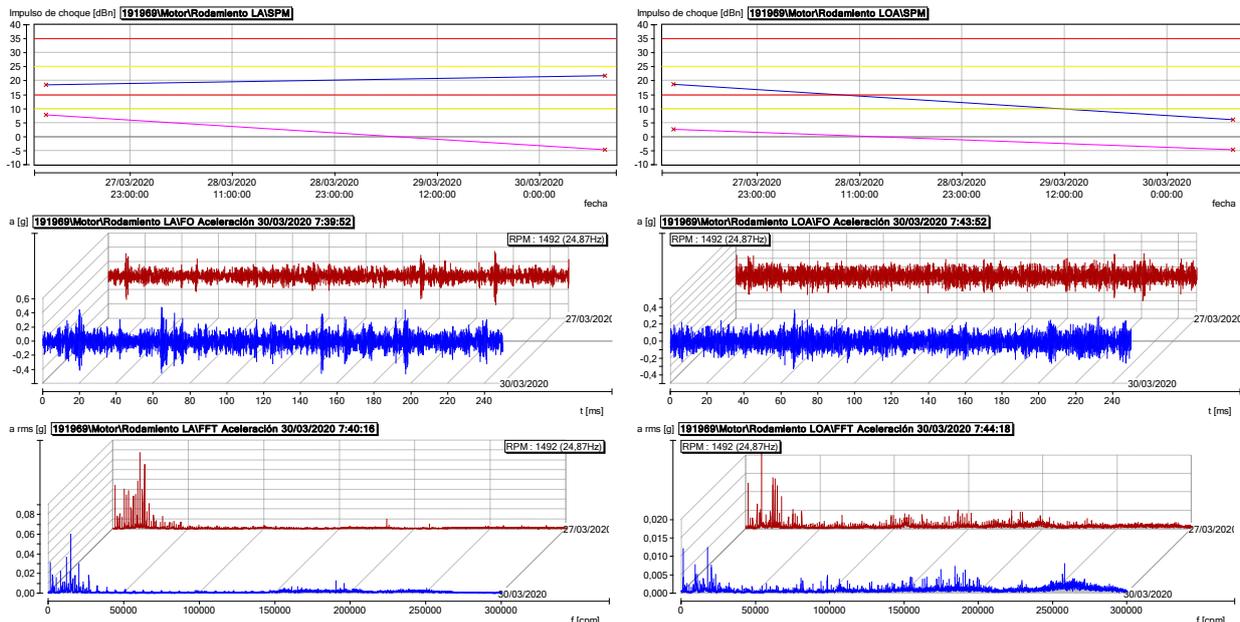
Figura 13 Evaluación de rodamientos del motor

BNDE RMSa	0,1 g	< 0,28 g	> 0,44 g	> 0,44 g	Aceleración en Rodamiento Lado Opuesto
