Informe n.º xxxx- inspección

ASUNTO: Informe: de expedición pruebas finales de la inspección del alternador Leroy Somer
LSA 56 BUL85-4P N.º xxxxxx 4990KVA-1500 rpm

Nos complace informarles del resultado de las pruebas de expedición del alternador de referencia:

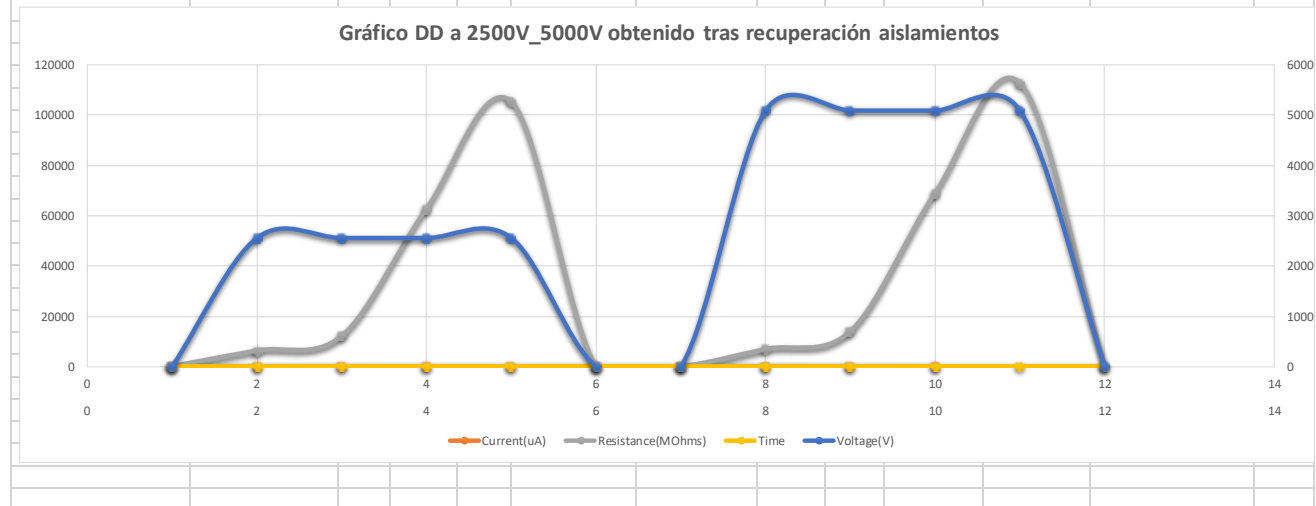
Tabla 1 valores obtenidos en las pruebas finales prueba DD a 2500 v y 5000 V en el estator, una vez montado

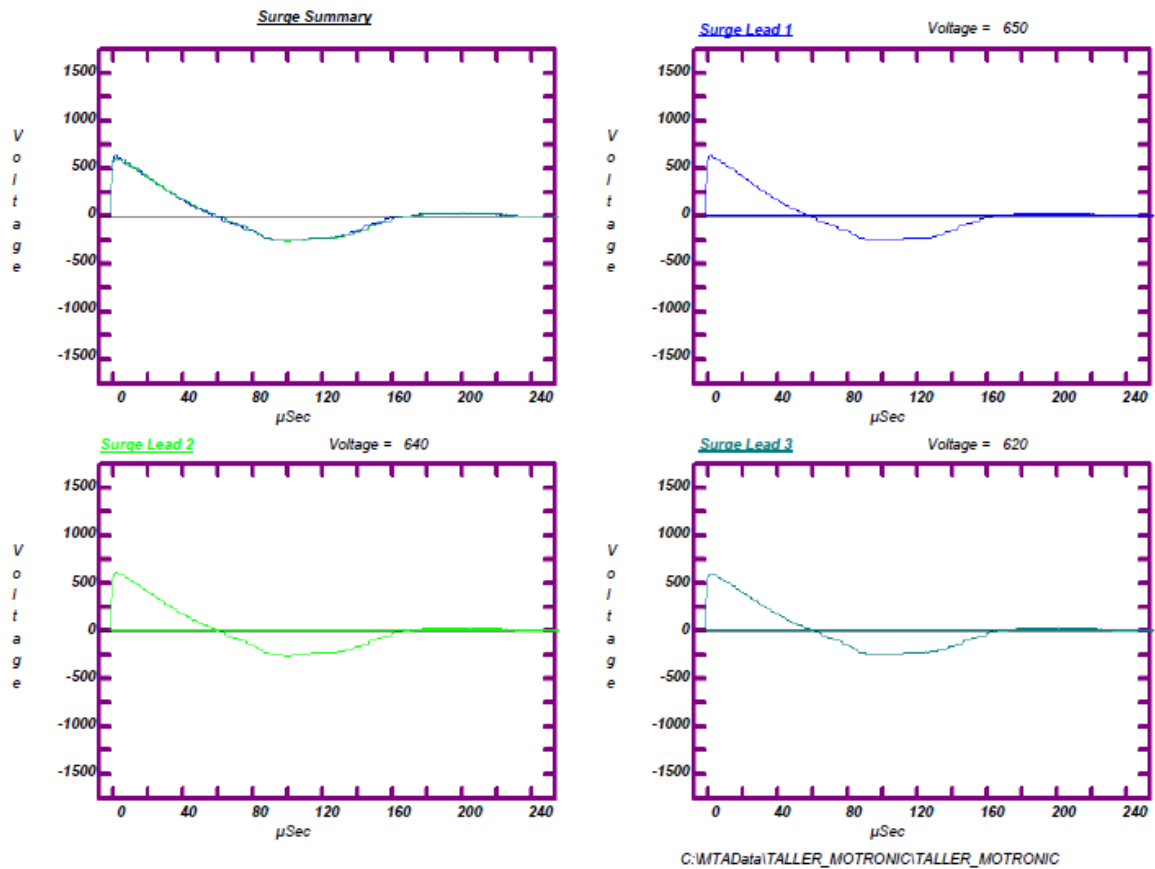
Gráfico 6 obtenidos , en la prueba de aislamiento entre espiras “surge tester” del rotor, excitación principal

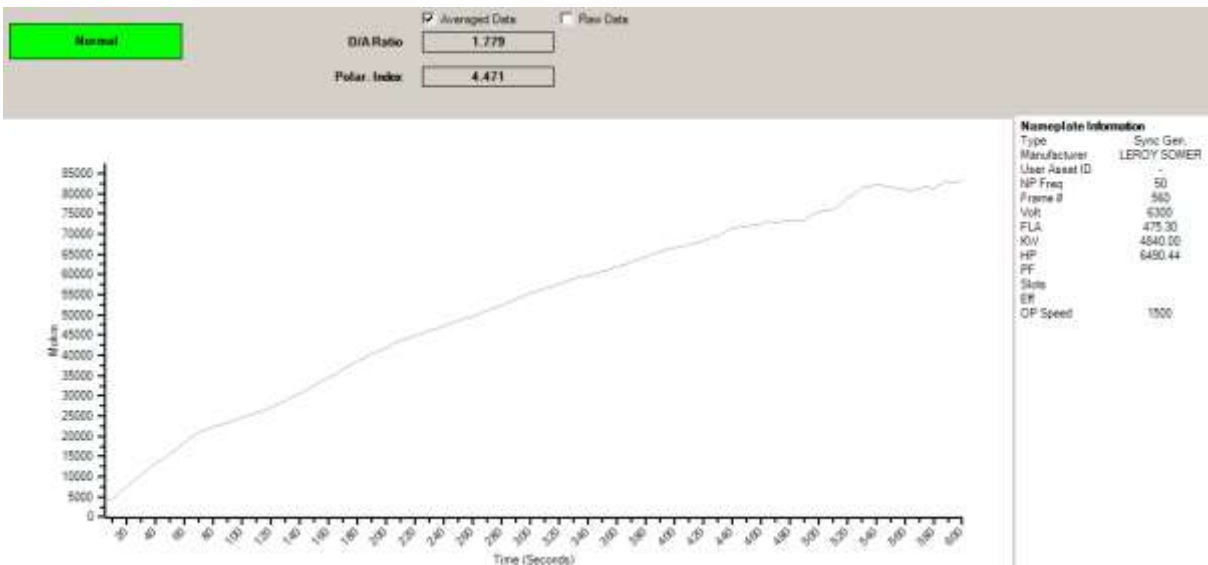
El Inducido trifásico de la excitatriz tenía un aislamiento de 0,20 MΩ a 250 V, tras varias limpiezas se ha logrado un aislamiento de 6300 MΩ a 500 V, con unos indicadores de absorción dieléctrica de 1,77 e índice de polarización de 4,47, ambos valores muy buenos

Gráfico 9 de la prueba de la polarización obtenida en el circuito del rotor de la excitatriz una vez recuperado el aislamiento.

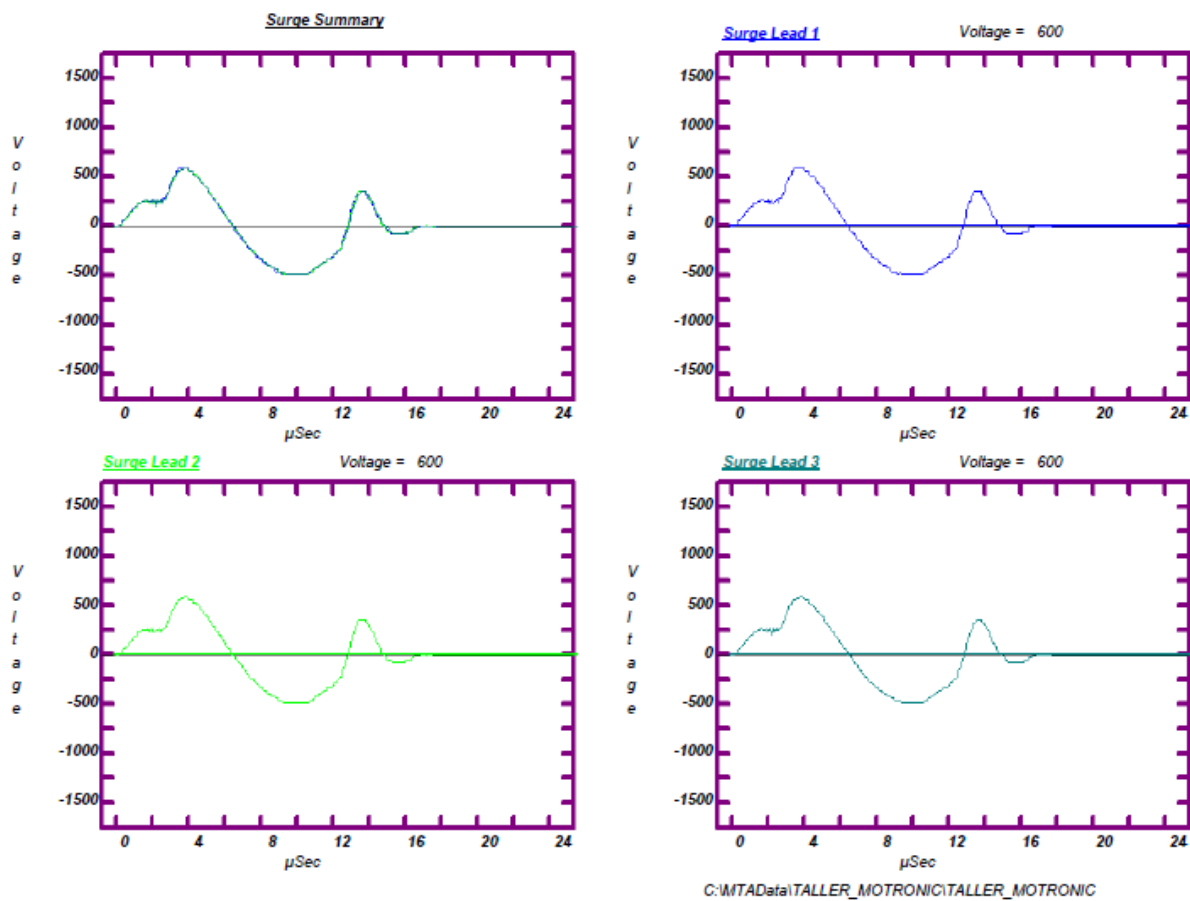
Grafico 11 Resultado de la prueba de aislamiento entre espiras obtenido una vez recuperado el aislamiento, en el rotor de la excitatriz

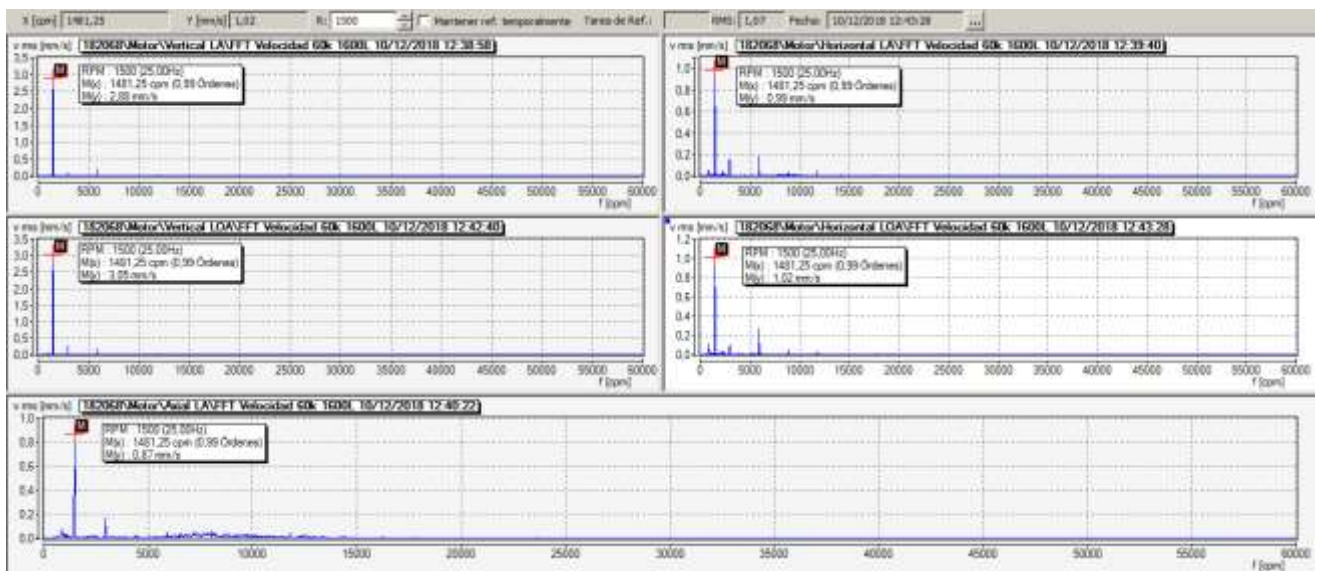
Se presentan los valores de mediciones de vibraciones obtenidos, durante el rodaje del alternador, los valores registrados han resultado correctos, en línea con normativa aplicable.

Formas de onda de la aceleración en los cojinetes

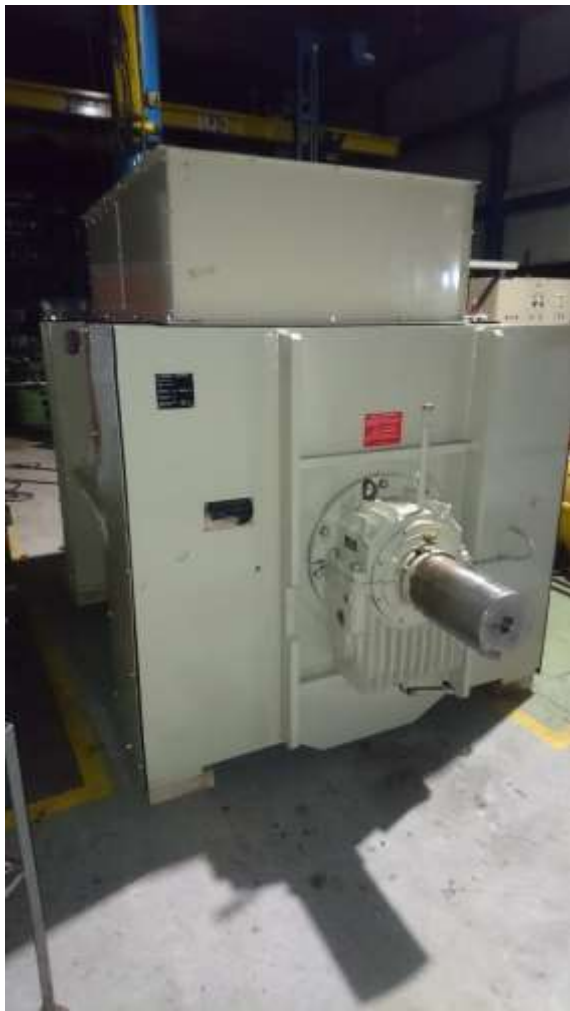
Imagen 1 Alternador terminado preparado para expedición
